Sinistres photovoltaïques

A la demande et sur la base d'un cahier des charges établi par l'Agence Qualité Construction, nous avons rédigé le présent rapport qui constitue un état des lieux des pathologies constatées sur des installations photovoltaïques en toiture mises en œuvre entre 2008 et 2012 en France.

Rapport du **18 octobre 2013**

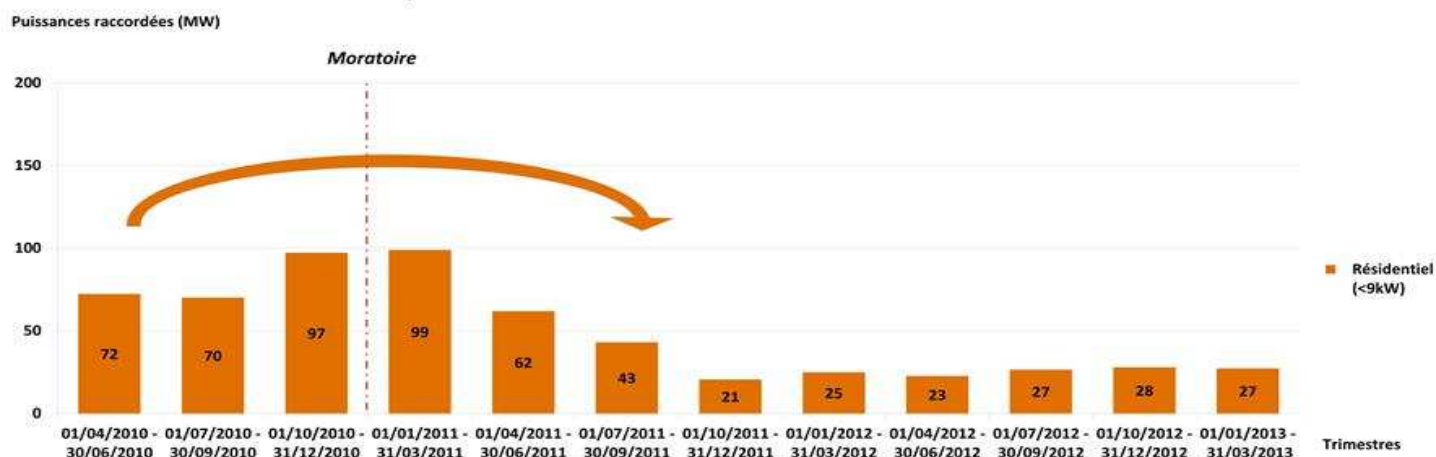
Volume des raccordements par trimestre sur le marché résidentiel – France continentale

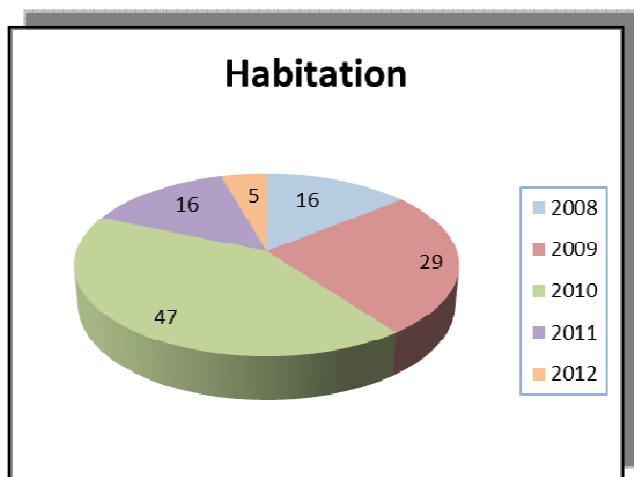
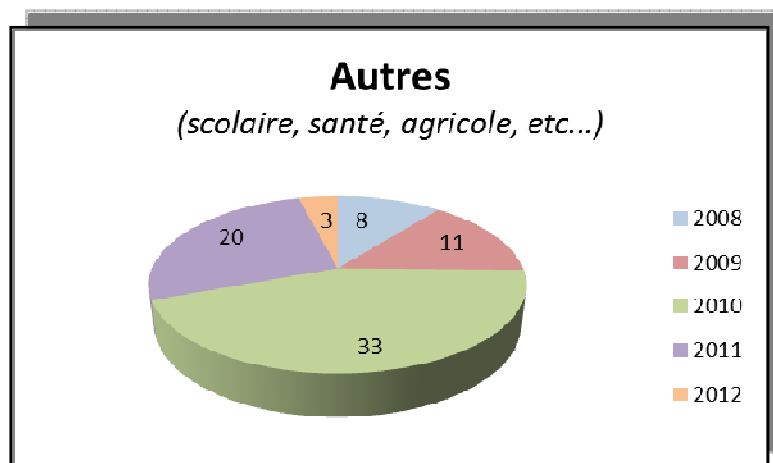
On constate que l'évolution du nombre d'installations sinistrées a suivi l'évolution du nombre d'installations vendues. Leur nombre a donc baissé en 2011 et 2012.

Volume et typologie des installations sinistrées par année d'installation

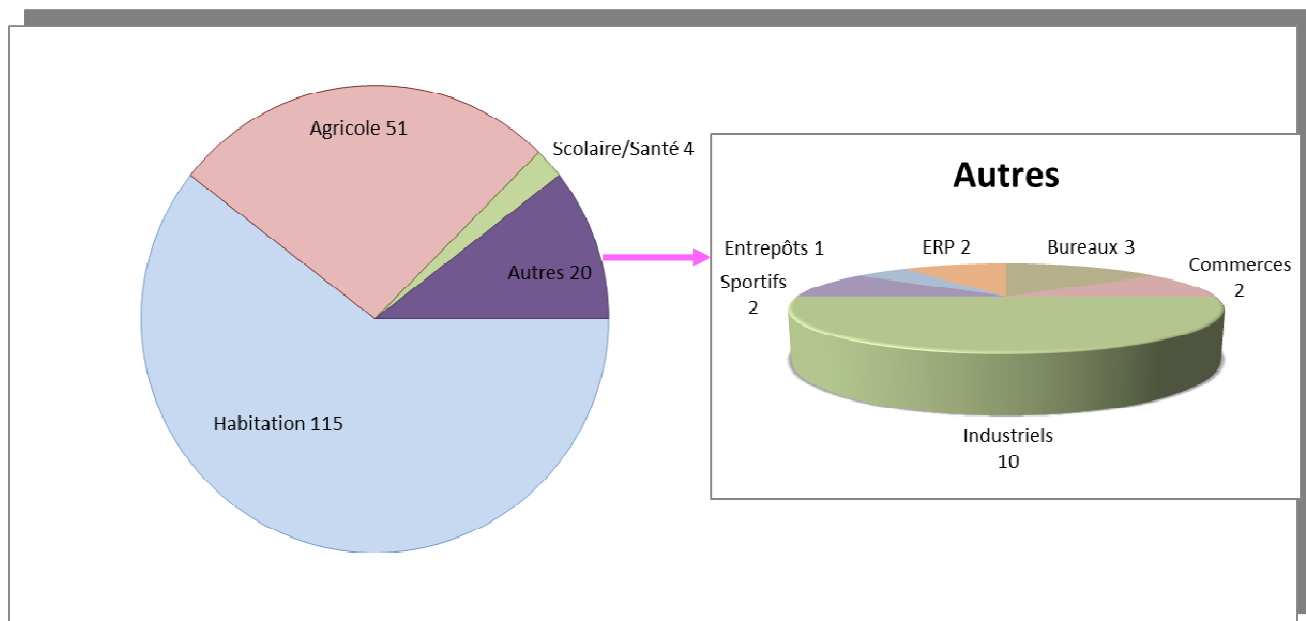
- 115 sinistres affectent des installations sur des habitations individuelles.
- sur les 75 sinistres restants, la majorité concerne des bâtiments agricoles (51 dossiers) puis dans de moindres proportions de bâtiment industriels, commerciaux, sportifs,...

Répartition des installations sinistrées par type de bâtiment

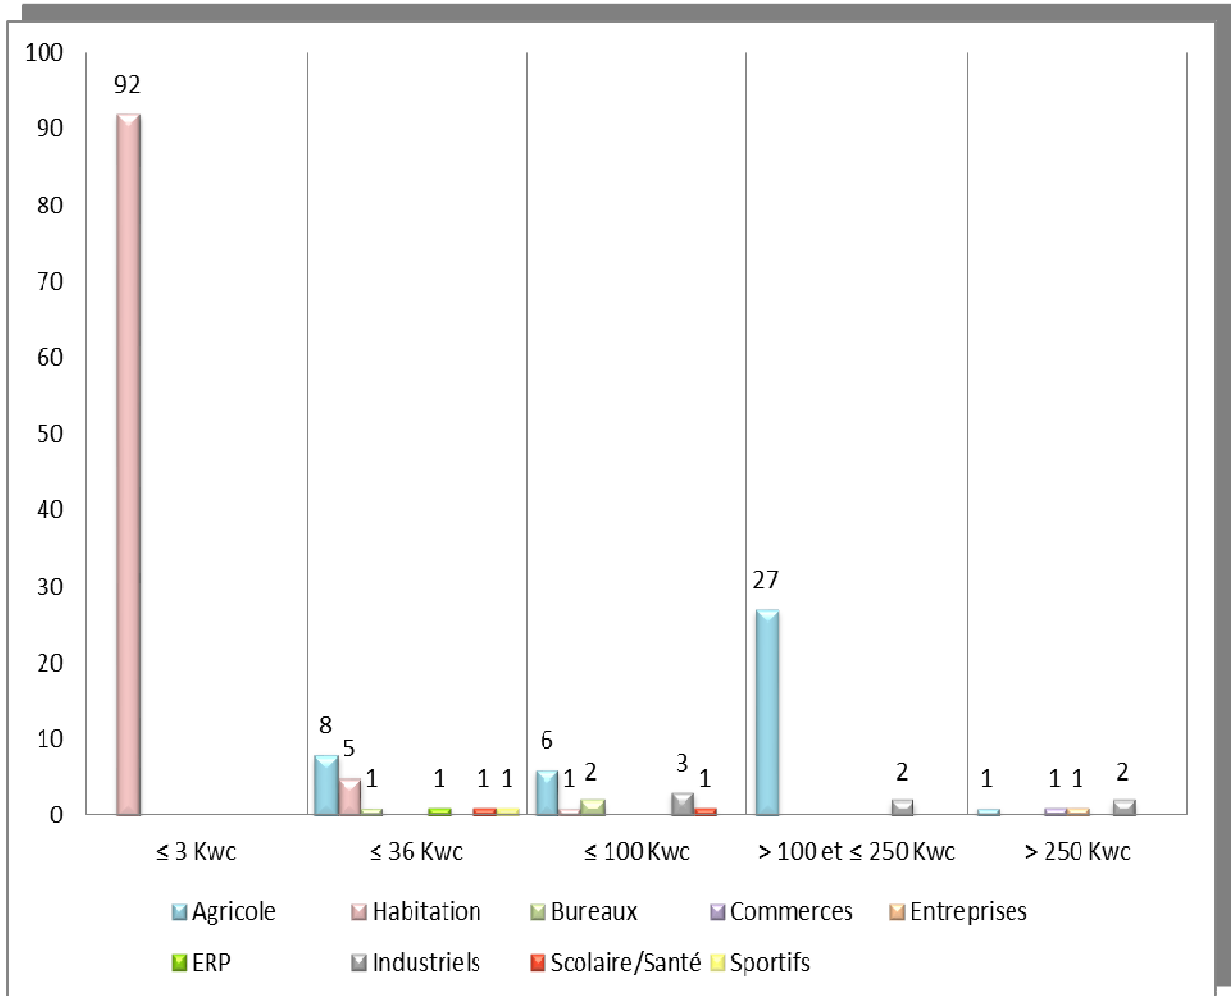
Puissance des installations par type de bâtiments

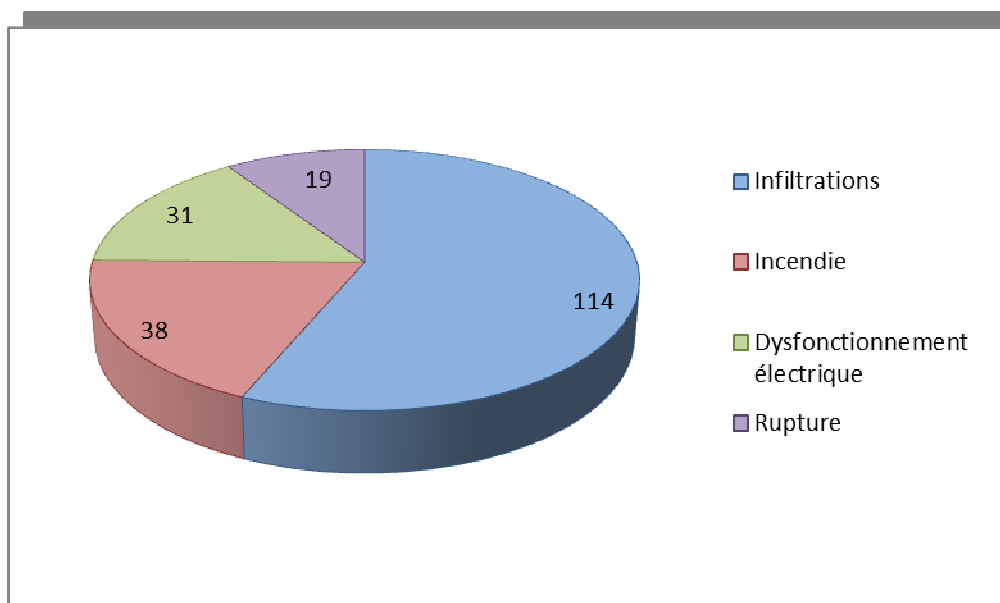
L'examen des rapports a permis de recenser 4 types de pathologies :

- défaut d'étanchéité (114 sinistres),
- incendie (38 sinistres),
- dysfonctionnement électrique (31 sinistres),
- rupture des modules (19 sinistres),
